## DIAGNÓSTICO DA IMPLANTAÇÃO DA ARBORIZAÇÃO DE RUAS NO BAIRRO SANTA QUITÉRIA, CURITIBA - PR

## DIAGNOSTIC OF THE IMPLEMENTATION OF THE STREET TREES ON SANTA QUITÉRIA NEIGHBORHOOD IN CURITIBA - PR.

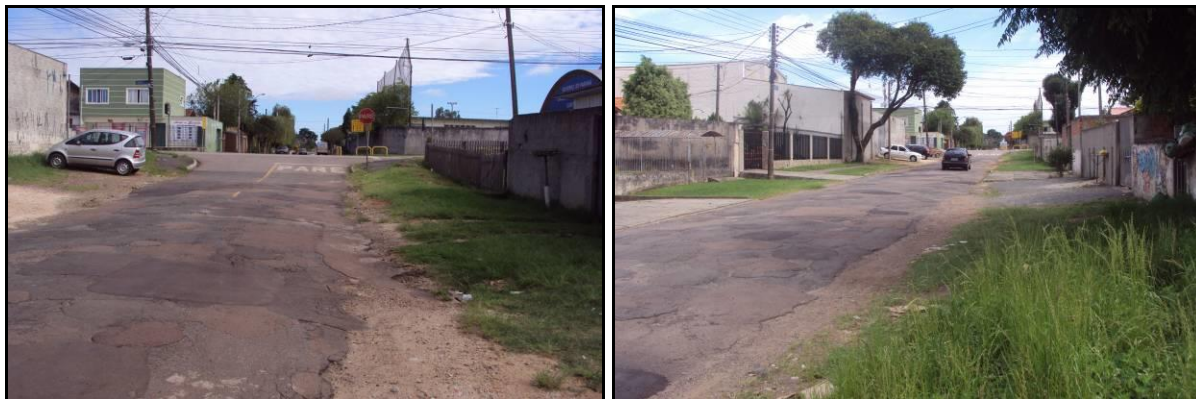
Figura 4. Exemplos de ruas amostradas que não apresentam infra-estrutura adequada para avaliação da condição de plantio

Algumas das situações problemáticas com relação a fiação elétrica podem ser observadas na Figura 4. Como por exemplo, na rua Cel. Ailton Plaissant, onde é possível notar a diferença no desenvolvimento de *Handroanthus chrysotrichus* que deverá ser submetida a poda devido a passagem de fiação elétrica. Conforme Bobrowski (2011), a espécie *H. chrysotrichus* não é indicada para plantio sob fiação devido ao caráter ortotrópico de sua arquitetura de copa.

Na rua Dom Orionde e João Alencar Guimarães observa-se o plantio de *Handroanthus chrysotrichus* exatamente no alinhamento dos postes, o que deformará completamente a copa da espécie, devido as podas freqüentes que serão necessárias para mantê-la abaixo da fiação. Segundo Leal (2007), as podas realizadas pela COPEL nas árvores que interferem na fiação aérea são realizadas a cada cinco anos na cidade de Curitiba, acarretando altos custos.

Por fim, na rua Divina Providência e Ulisses vieira há a passagem de fiação de alta tensão, mais alta (aproximadamente 10 m) do que a convencional, descartando a necessidade do plantio de espécie de pequeno porte, como foi realizado.

Com base na Figura 4, observa-se que nas ruas Divina Providência, Cel Airton Plaisant, Ulisses Viera, Irati e João Alencar Guimarães, poderia ter sido optado pelo plantio das mudas nos canteiros mais largos presentes na calçada, para aumentar a área permeável disponível à planta.
